## ***PARKPFLEGEWERK – Wallanlagen Mainz***

**BAND B-I**

*Vergleich Historie und Bestand*

*Analyse und Bewertung*

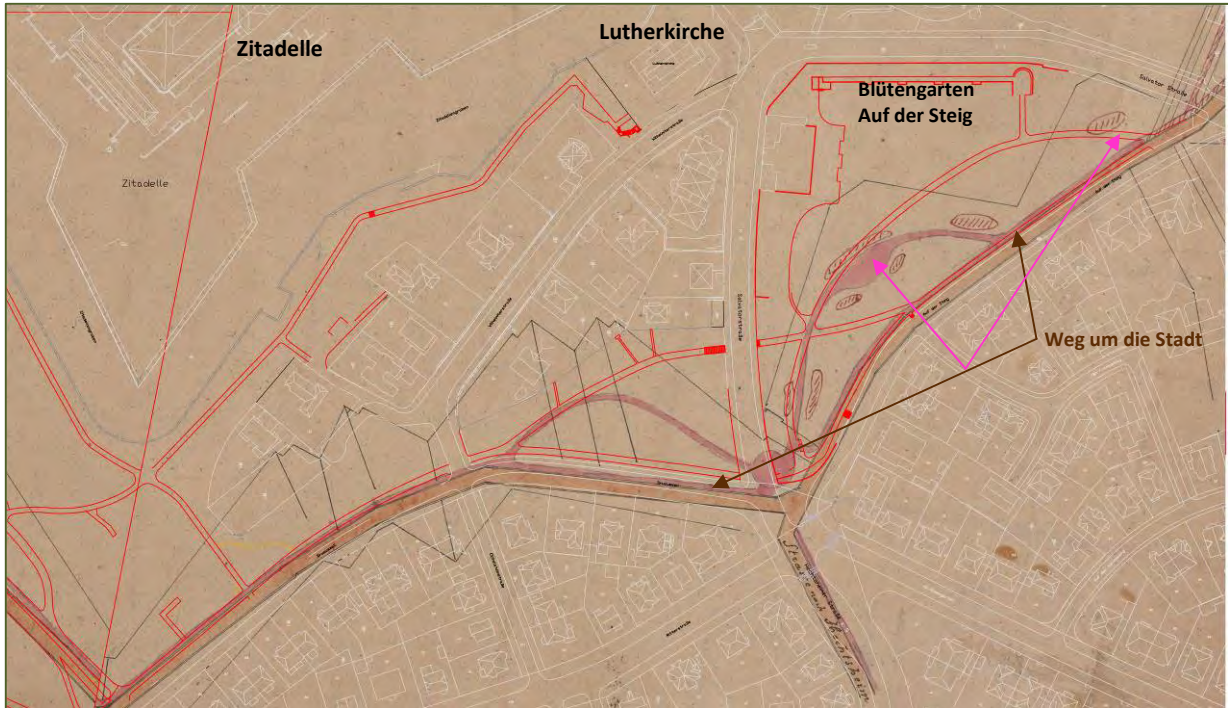
Abb. 2 Planüberlagerung: Verschönerungs-/ Promenadenweg (rosa) und Weg um die Stadt (braun) um 1860 mit Wegebestand 2017 (rot)

Der Plan um 1860 dokumentiert den Verlauf des bis Ende 1857 vollendeten Verschönerungsweges auf dem Glacis des inneren Festungsgürtels der Stadt Mainz. In der Überlagerung dieses Planes - Ausschnitt Auf der Steig und Drususwall Ost - mit den aktuellen Bestandswegen 2017 zeigt sich, dass insbesondere der unmittelbar parallel zum Weg um die Stadt verlaufende Verschönerungsweg bis heute erhalten ist ([ABB B-I 2](#)). Die ursprünglichen bogenförmigen Erweiterungen des Verschönerungsweges auf dem Glacis sind dagegen nur in Teilstücken innerhalb einer später veränderten Wegführung erhalten. Die ehemalige platzartige Aufweitung des Verschönerungsweges im Bereich Auf der Steig ist ebenfalls nicht erhalten.

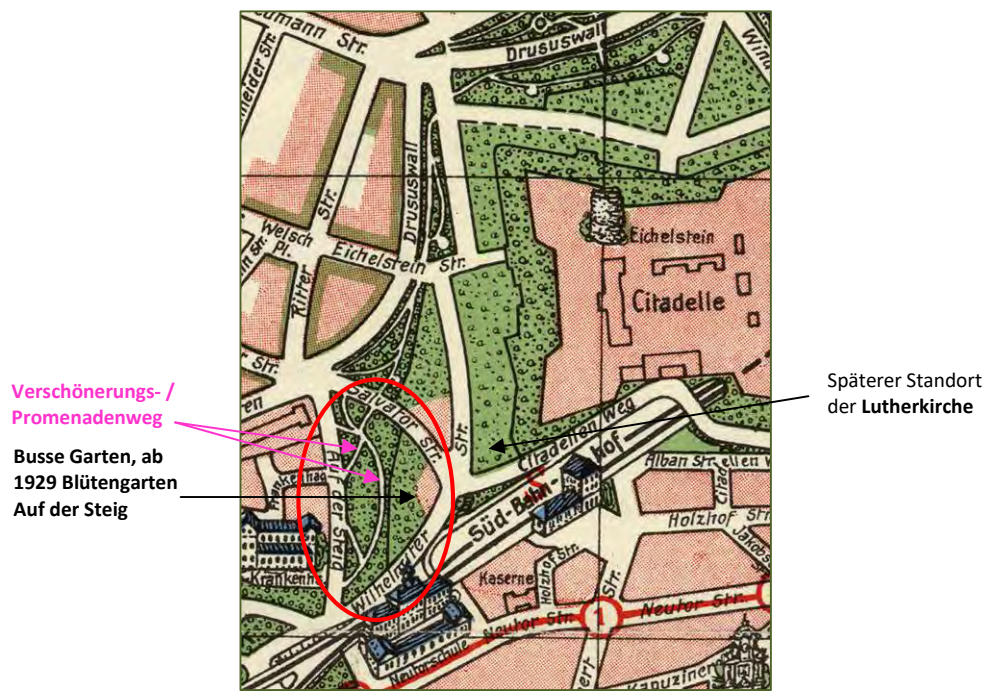
Abb. 5 Planüberlagerung: Blütengarten Auf der Steig 1929 (schwarz) – Wegebestand 2017 (rot)

Der Grundriss von 1929 zeigt den Blütengarten auf dem gestalterischen Höhepunkt, dessen Strukturen bis in die in die 1970er Jahre erhalten waren ([ABB B-I 5, 6](#)). In der Überlagerung der Pläne von 1929 und 1952-54 mit den aktuellen Bestandswegen wird die komplette Auflösung des ehemaligen Gartenzentrums mit hufeisenförmiger Wegführung sowie der Wegführung im ehemals anschließenden Staudengarten, samt anliegender Sitzplätze, offensichtlich ([ABB B-I 5, 7](#)).

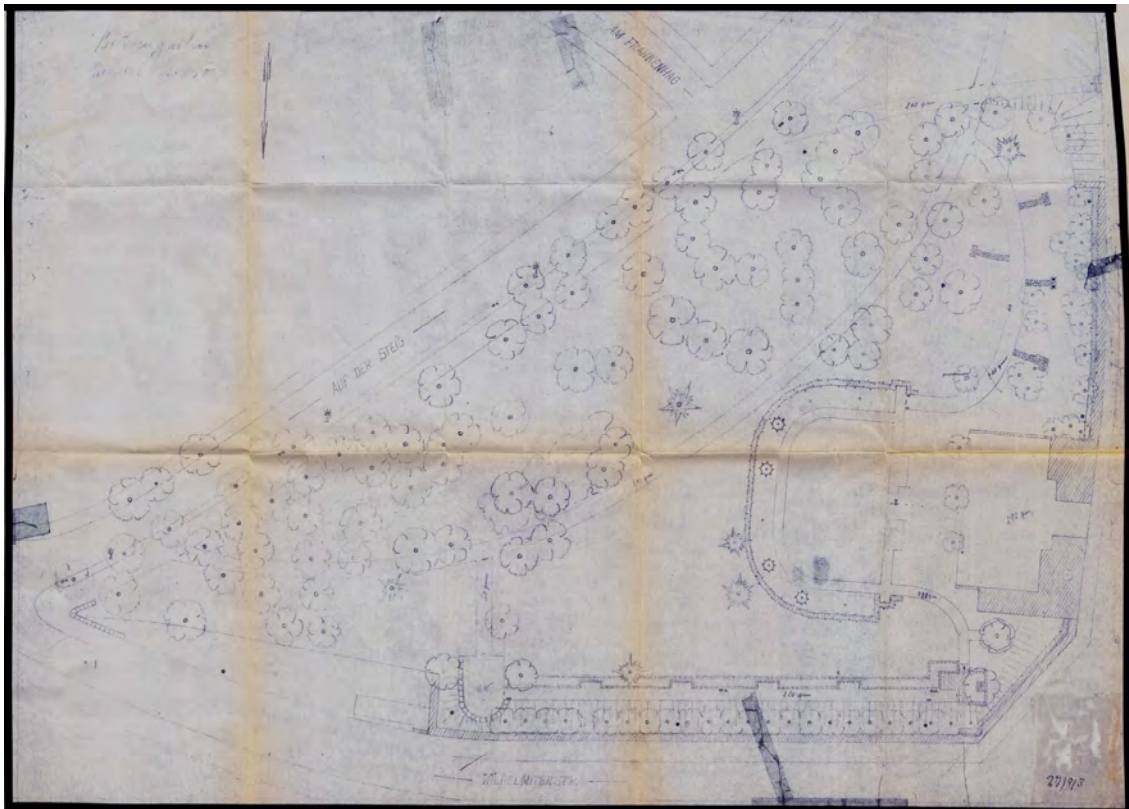
Abb. 7 Planüberlagerung: Stadtkarte um 1952-54, Blütengarten und Promenadenareal Auf der Steig und Drususwall Ost (grau) - Wegebestand 2017 (rot)

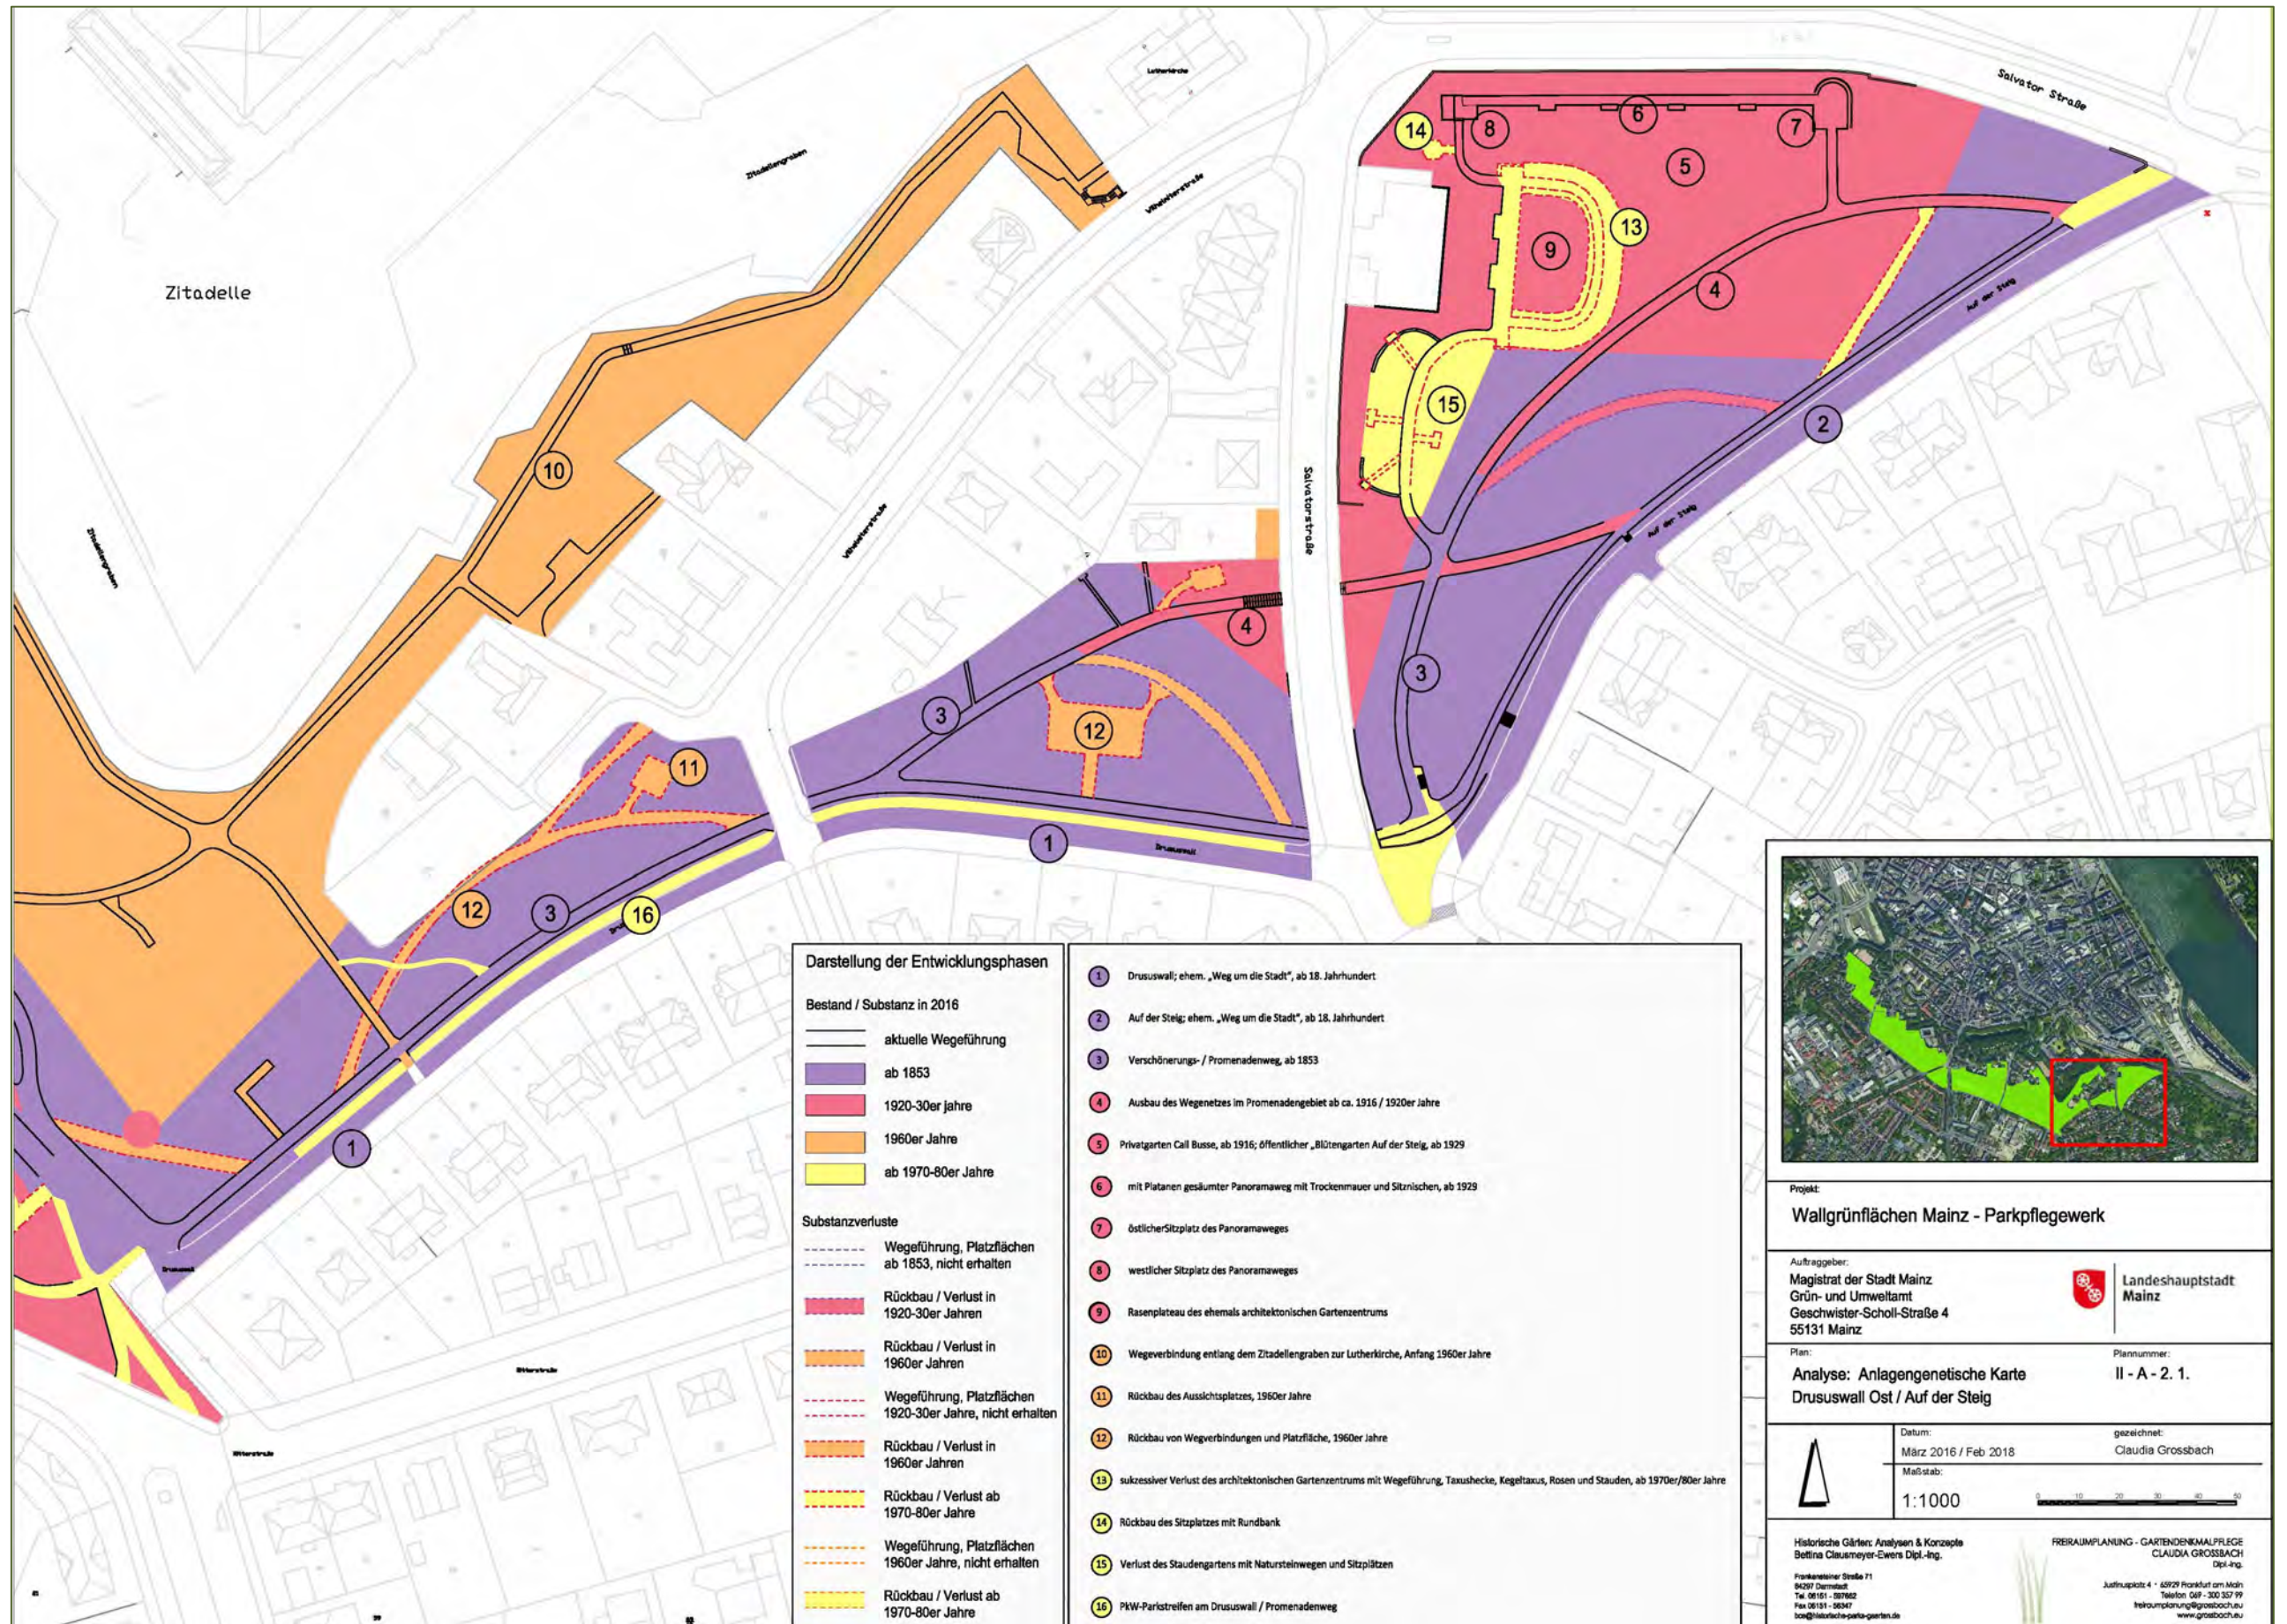
ABB. B-I 8

Darstellung der Entwicklungsphasen

Bestand / Substanz in 2016

Die gestalterische Entwicklung des Parkgrundrisses mit Wegenetz ist im Bereich Auf der Steig von den Anfängen des Verschönerungsweges in den 1850er Jahren bis ins 21. Jahrhundert gut nachvollziehbar. In der Anlagegenetischen Karte ist – basierend auf dem Vergleich historischer und aktueller Anlagezustände – farbig dargestellt, welchen Entwicklungsphasen die aktuellen Strukturen zuzuordnen sind. Gleichzeitig ist dargestellt, welche Strukturen wann verändert wurden bzw. verloren gingen (Substanzverluste). Entsprechend der vier relevanten Entwicklungsphasen finden sich vier Farben in dieser Karte ([ABB B-I 8, PLAN II-A-2.1](#)).

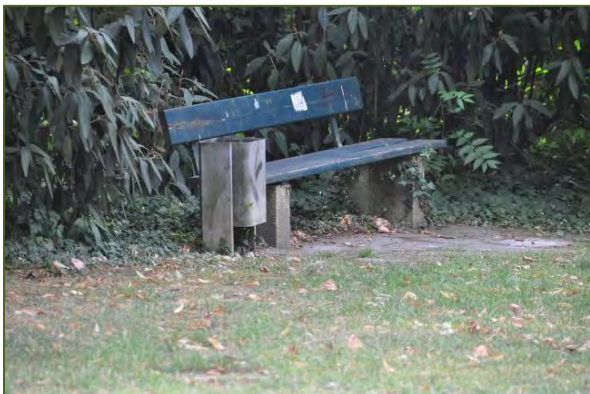
Abb. 37 Schadhafte und verschmutzte Bank im Bereich des ehemaligen Staudengartens, 2015

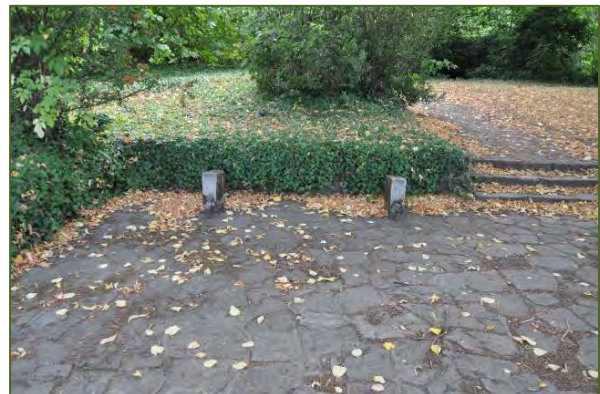
Abb. 38 Beton-Bankfüße als Gestaltungsrelikte auf dem westlichen Aussichtsplatz am Panoramaweg, 2015

- Im Blütengarten gibt es aktuell Sitzmöglichkeiten auf dem östlichen Platz des Panoramaweges, im Verlauf des Panoramaweges sowie im Bereich des ehemaligen Staudengartens. Diese Bänke mit Kunststeinfüßen und schlichten grün gefassten Holzauflagen sind in keinem guten Erhaltungszustand und wirken wenig einladend ([ABB B-I 37](#)).
- Von der ursprünglichen Vielzahl an Bänken, die einer hohen Besucherzahl entsprach, ist heute nur ein Bruchteil vorhanden. Einzelne verwaiste Bankfüße unterstreichen den abgehängten, wenig frequentierten Zustand der Anlage ([ABB B-I 38](#)).

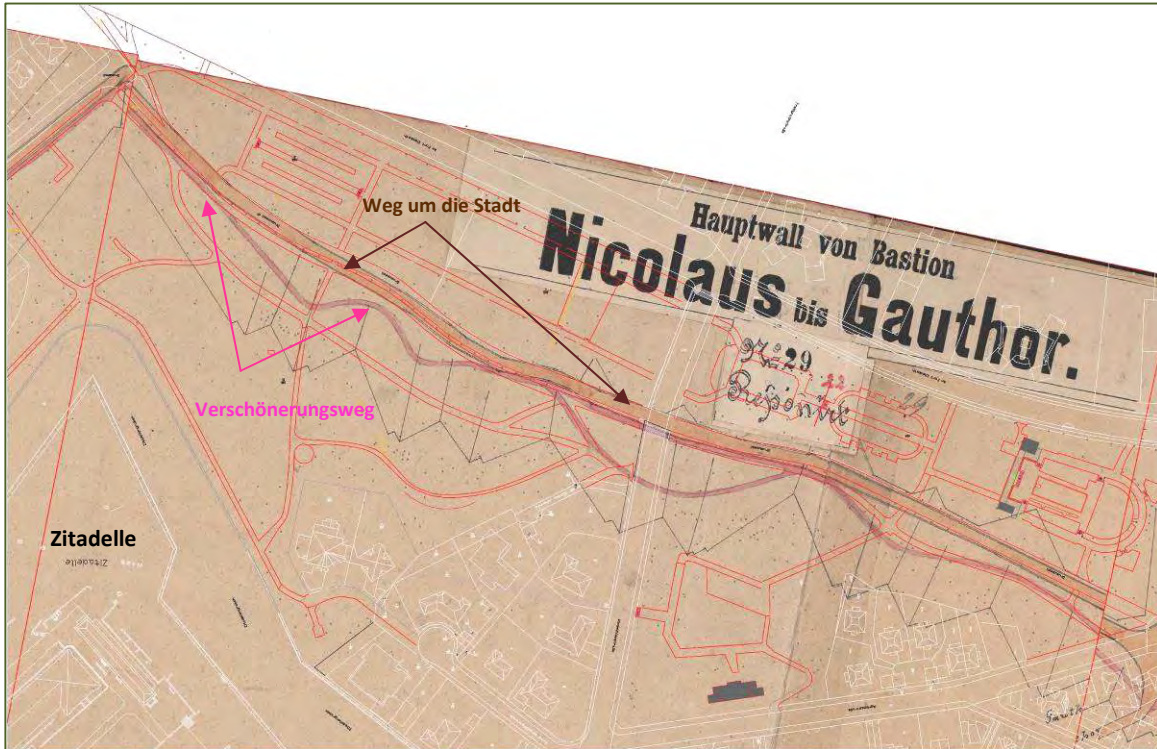
Abb. 58 Planüberlagerung: Verschönerungs-/ Promenadenweg (rosa) und Weg um die Stadt (braun) um 1860 mit Wegebestand 2017 (rot)

Der Plan um 1860 dokumentiert den Verlauf des bis Ende 1857 vollendeten Verschönerungsweges auf dem Glacis des inneren Festungsgürtels der Stadt Mainz. In der Überlagerung dieses Planes - Ausschnitt Auf der Steig und Drususwall Ost ([ABB B-I 2](#)) und Ausschnitt Drususwall ([ABB B-I 58](#)) - mit den aktuellen Bestandswegen 2017 zeigt sich, dass weite Teile des alten Verschönerungsweges im Drususwall heute erhalten sind.

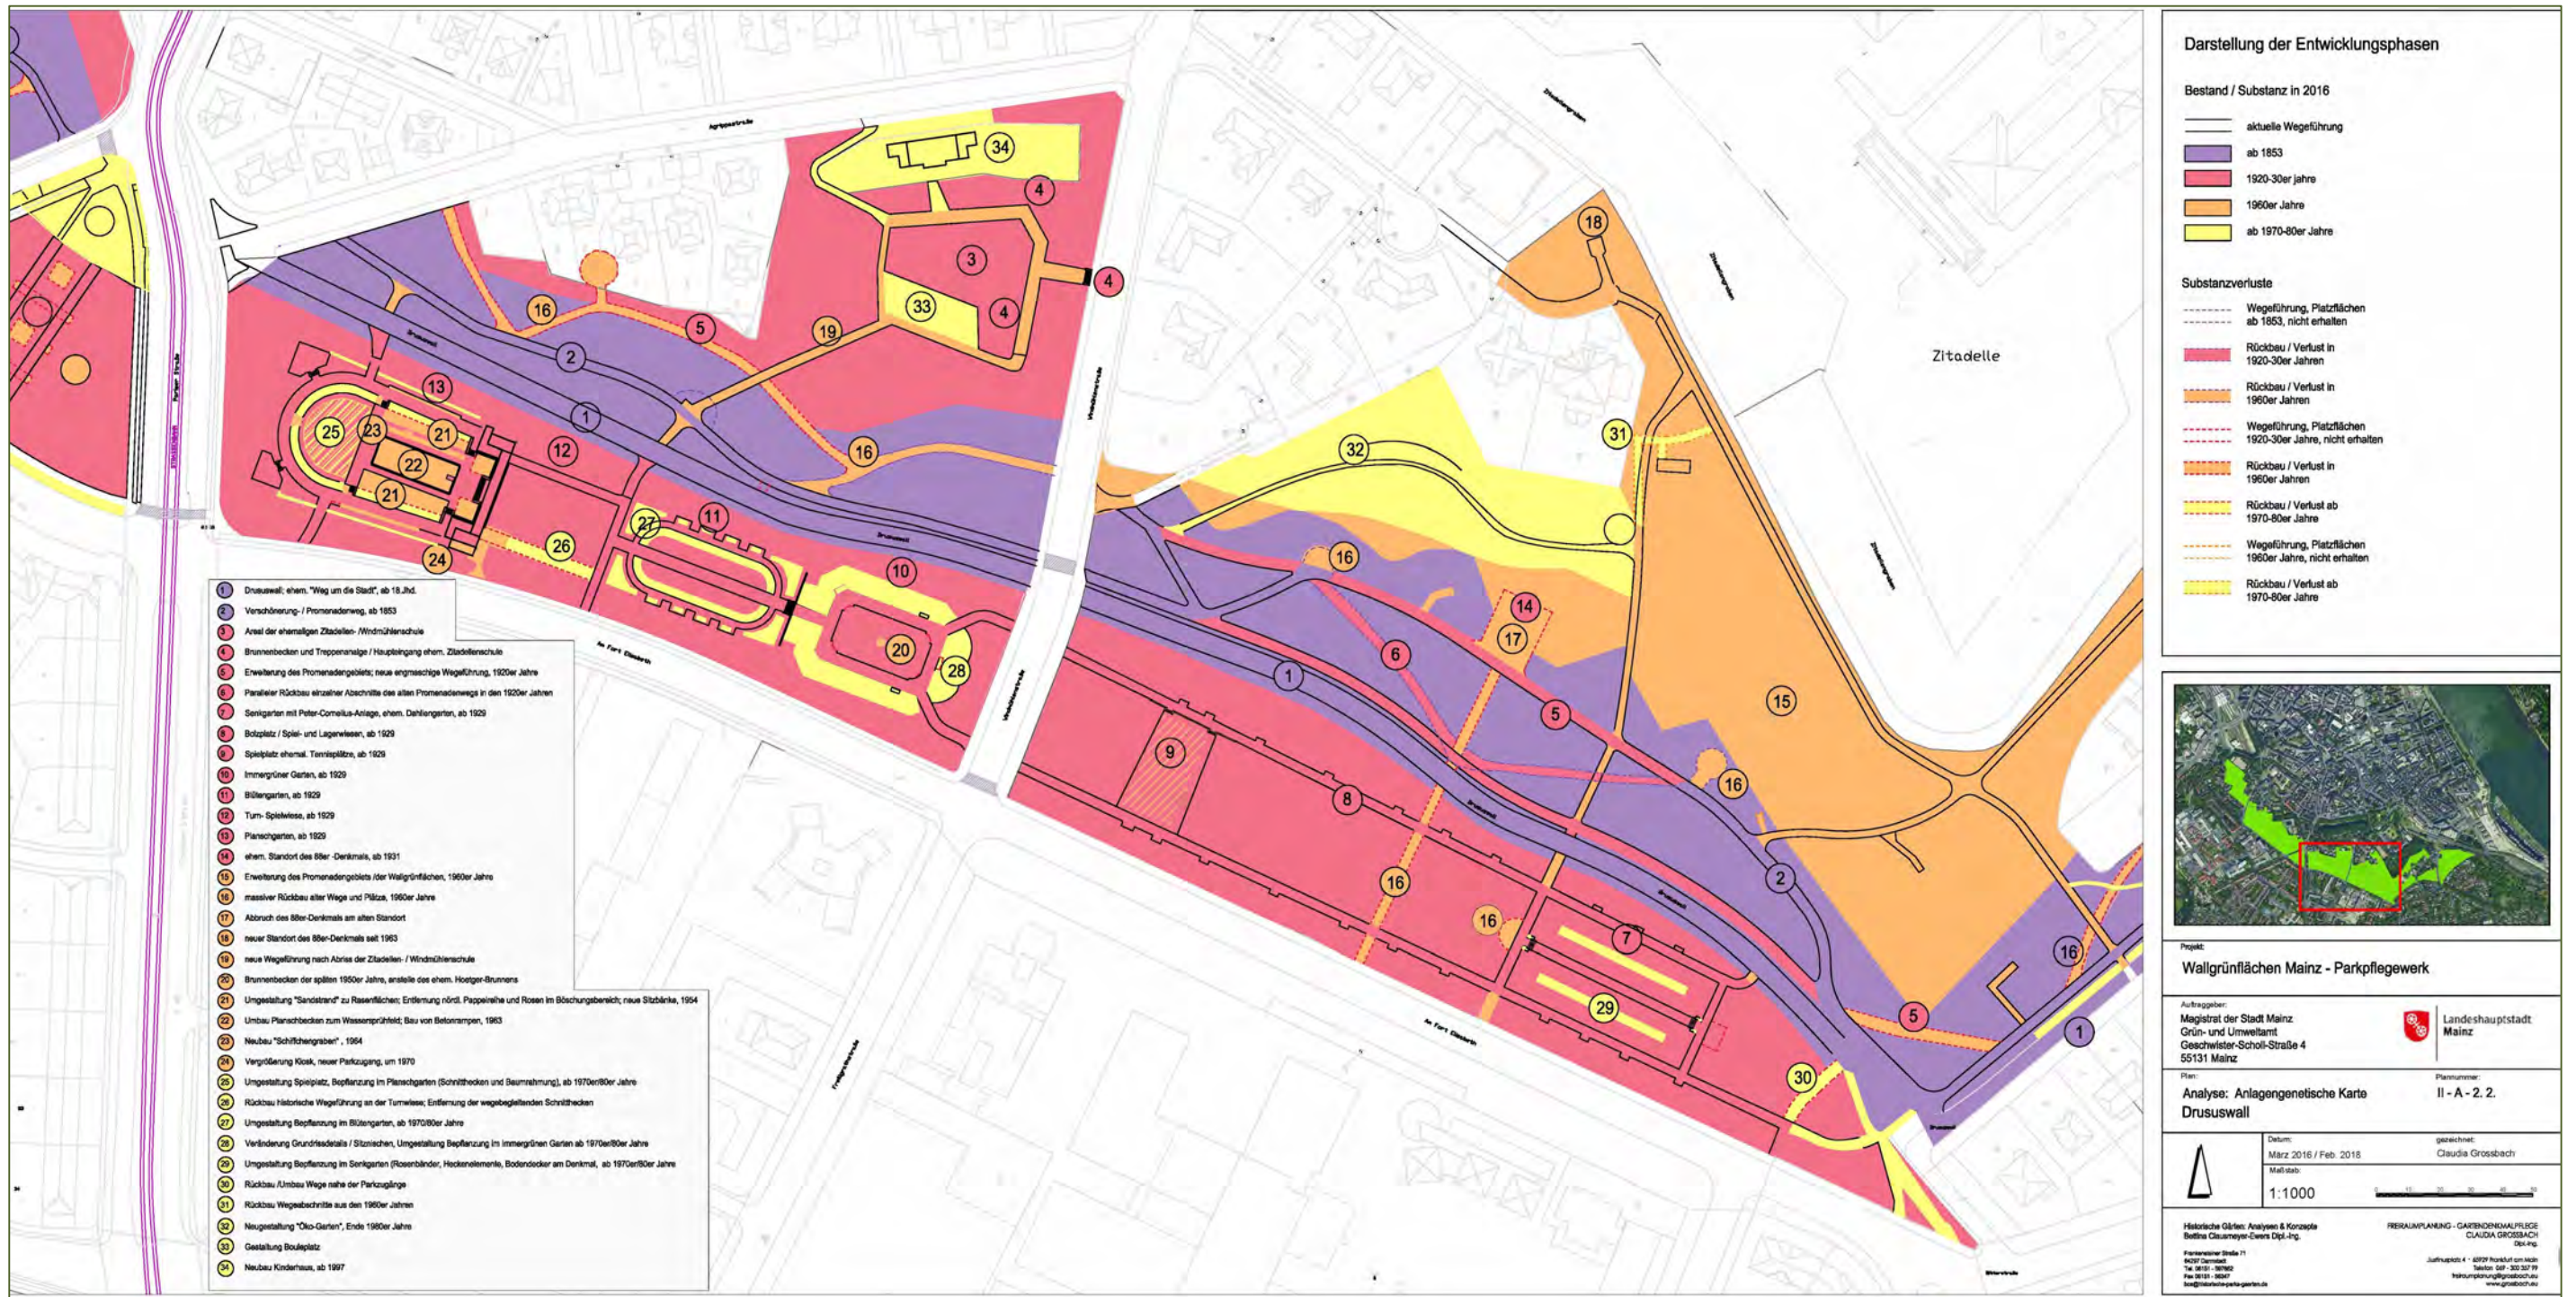
ABB. B-I 63

### Darstellung der Entwicklungsphasen

**Bestand / Substanz in 2016**

- 15 Erweiterung des Promenadengebietes über Walgrünflächen, 1960er Jahre
- 16 massiver Rückbau alter Wege und Plätze, 1960er Jahre
- 17 Abruch des Eber-Denkmal am alten Standort

- 18 neuer Standort des Eber-Denkmal seit 1963
- 19 neue Wegeführung nach Abriss der Zitadellen / Windmühlenschule
- 20 Brunnenbecken der späten 1950er Jahre, anstelle des ehem. Hooger-Brunnens

- 27 Veränderung Grundrisse der Sitzbänke; Umgestaltung Bepflanzung im Immergrünen Garten ab 1970er/80er Jahre
- 28 Umgestaltung Bepflanzung im Senkgraben (Rosenbänder, Heckenelemente, Bodendecker am Denkmal, ab 1970er/80er Jahre)

Die gestalterische Entwicklung des Parkgrundrisses mit Wegenetz ist innerhalb der Erholungsanlage am Drususwall von den Neugestaltungen Ende der 1920er Jahre bis ins 21. Jahrhundert gut nachvollziehbar. In der Anlagengenetischen Karte ist – basierend auf dem Vergleich historischer und aktueller Anlagezustände – farbig dargestellt, welchen Entwicklungsphasen die aktuellen Strukturen zuzuordnen sind. Gleichzeitig ist dargestellt, welche Strukturen wann verändert wurden bzw. verloren gingen (Substanzverluste). Entsprechend der drei relevanten Entwicklungsphasen finden sich drei Farben in dieser Karte (ABB B-I 63, PLAN II-A-2.2).

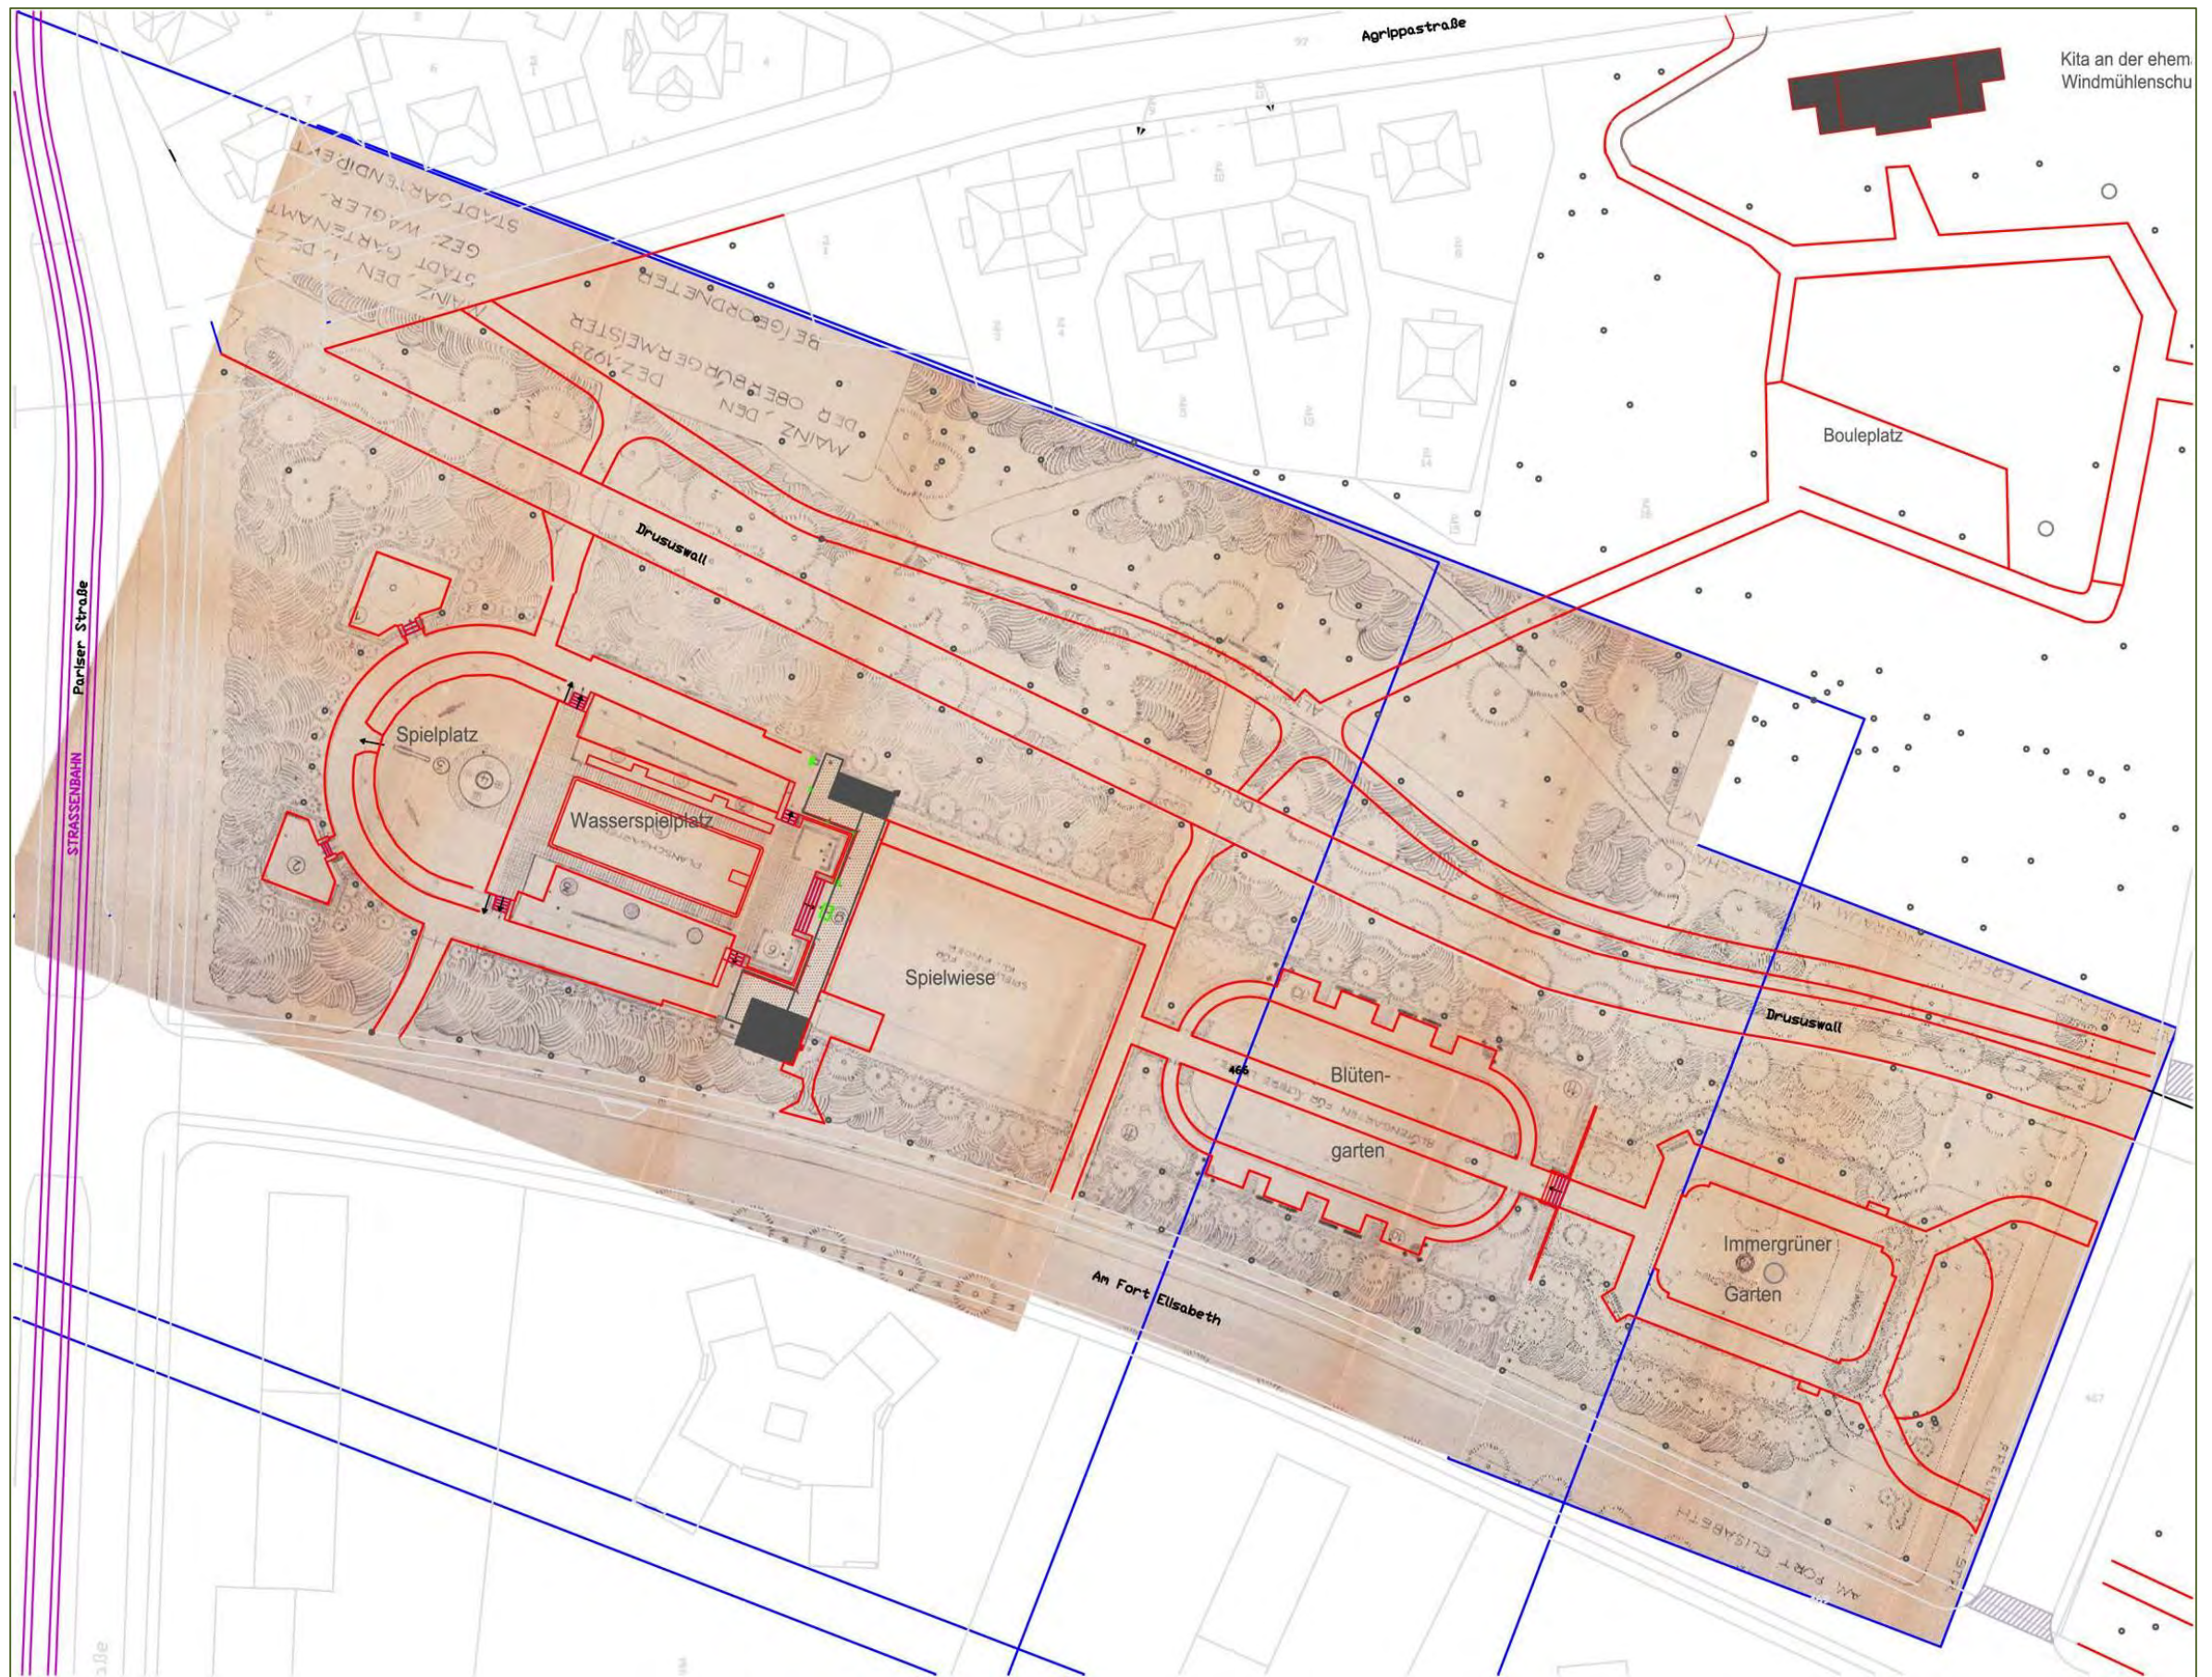
Planüberlagerung Grundriss Dez. 1928 - Wegebestand 2017 (rot) Abb. 116

Der Plan vom Dezember 1928 enthält lediglich die drei Gärten westlich der Windmühlenstraße. Er zeigt den gestalterischen Höhepunkt der Anlage in einem Detaillierungsgrad, der - insbesondere in Verbindung mit den historischen Fotos - Raumstruktur, Bepflanzung und Ausstattung von Immergrünem Garten, Blütengarten und Planschgarten vermittelt. In der Überlagerung dieses Planes mit dem Bestandsgrundriss 2017 zeigen sich Abweichungen in der inneren Grundrissgestaltung des Planschgartens, in der Wegeführung der Turnwiese sowie bei den Sitzplätzen im Immergrünen Gartens, die in der Detailanalyse näher dargestellt sind (ABB. B-I 116).

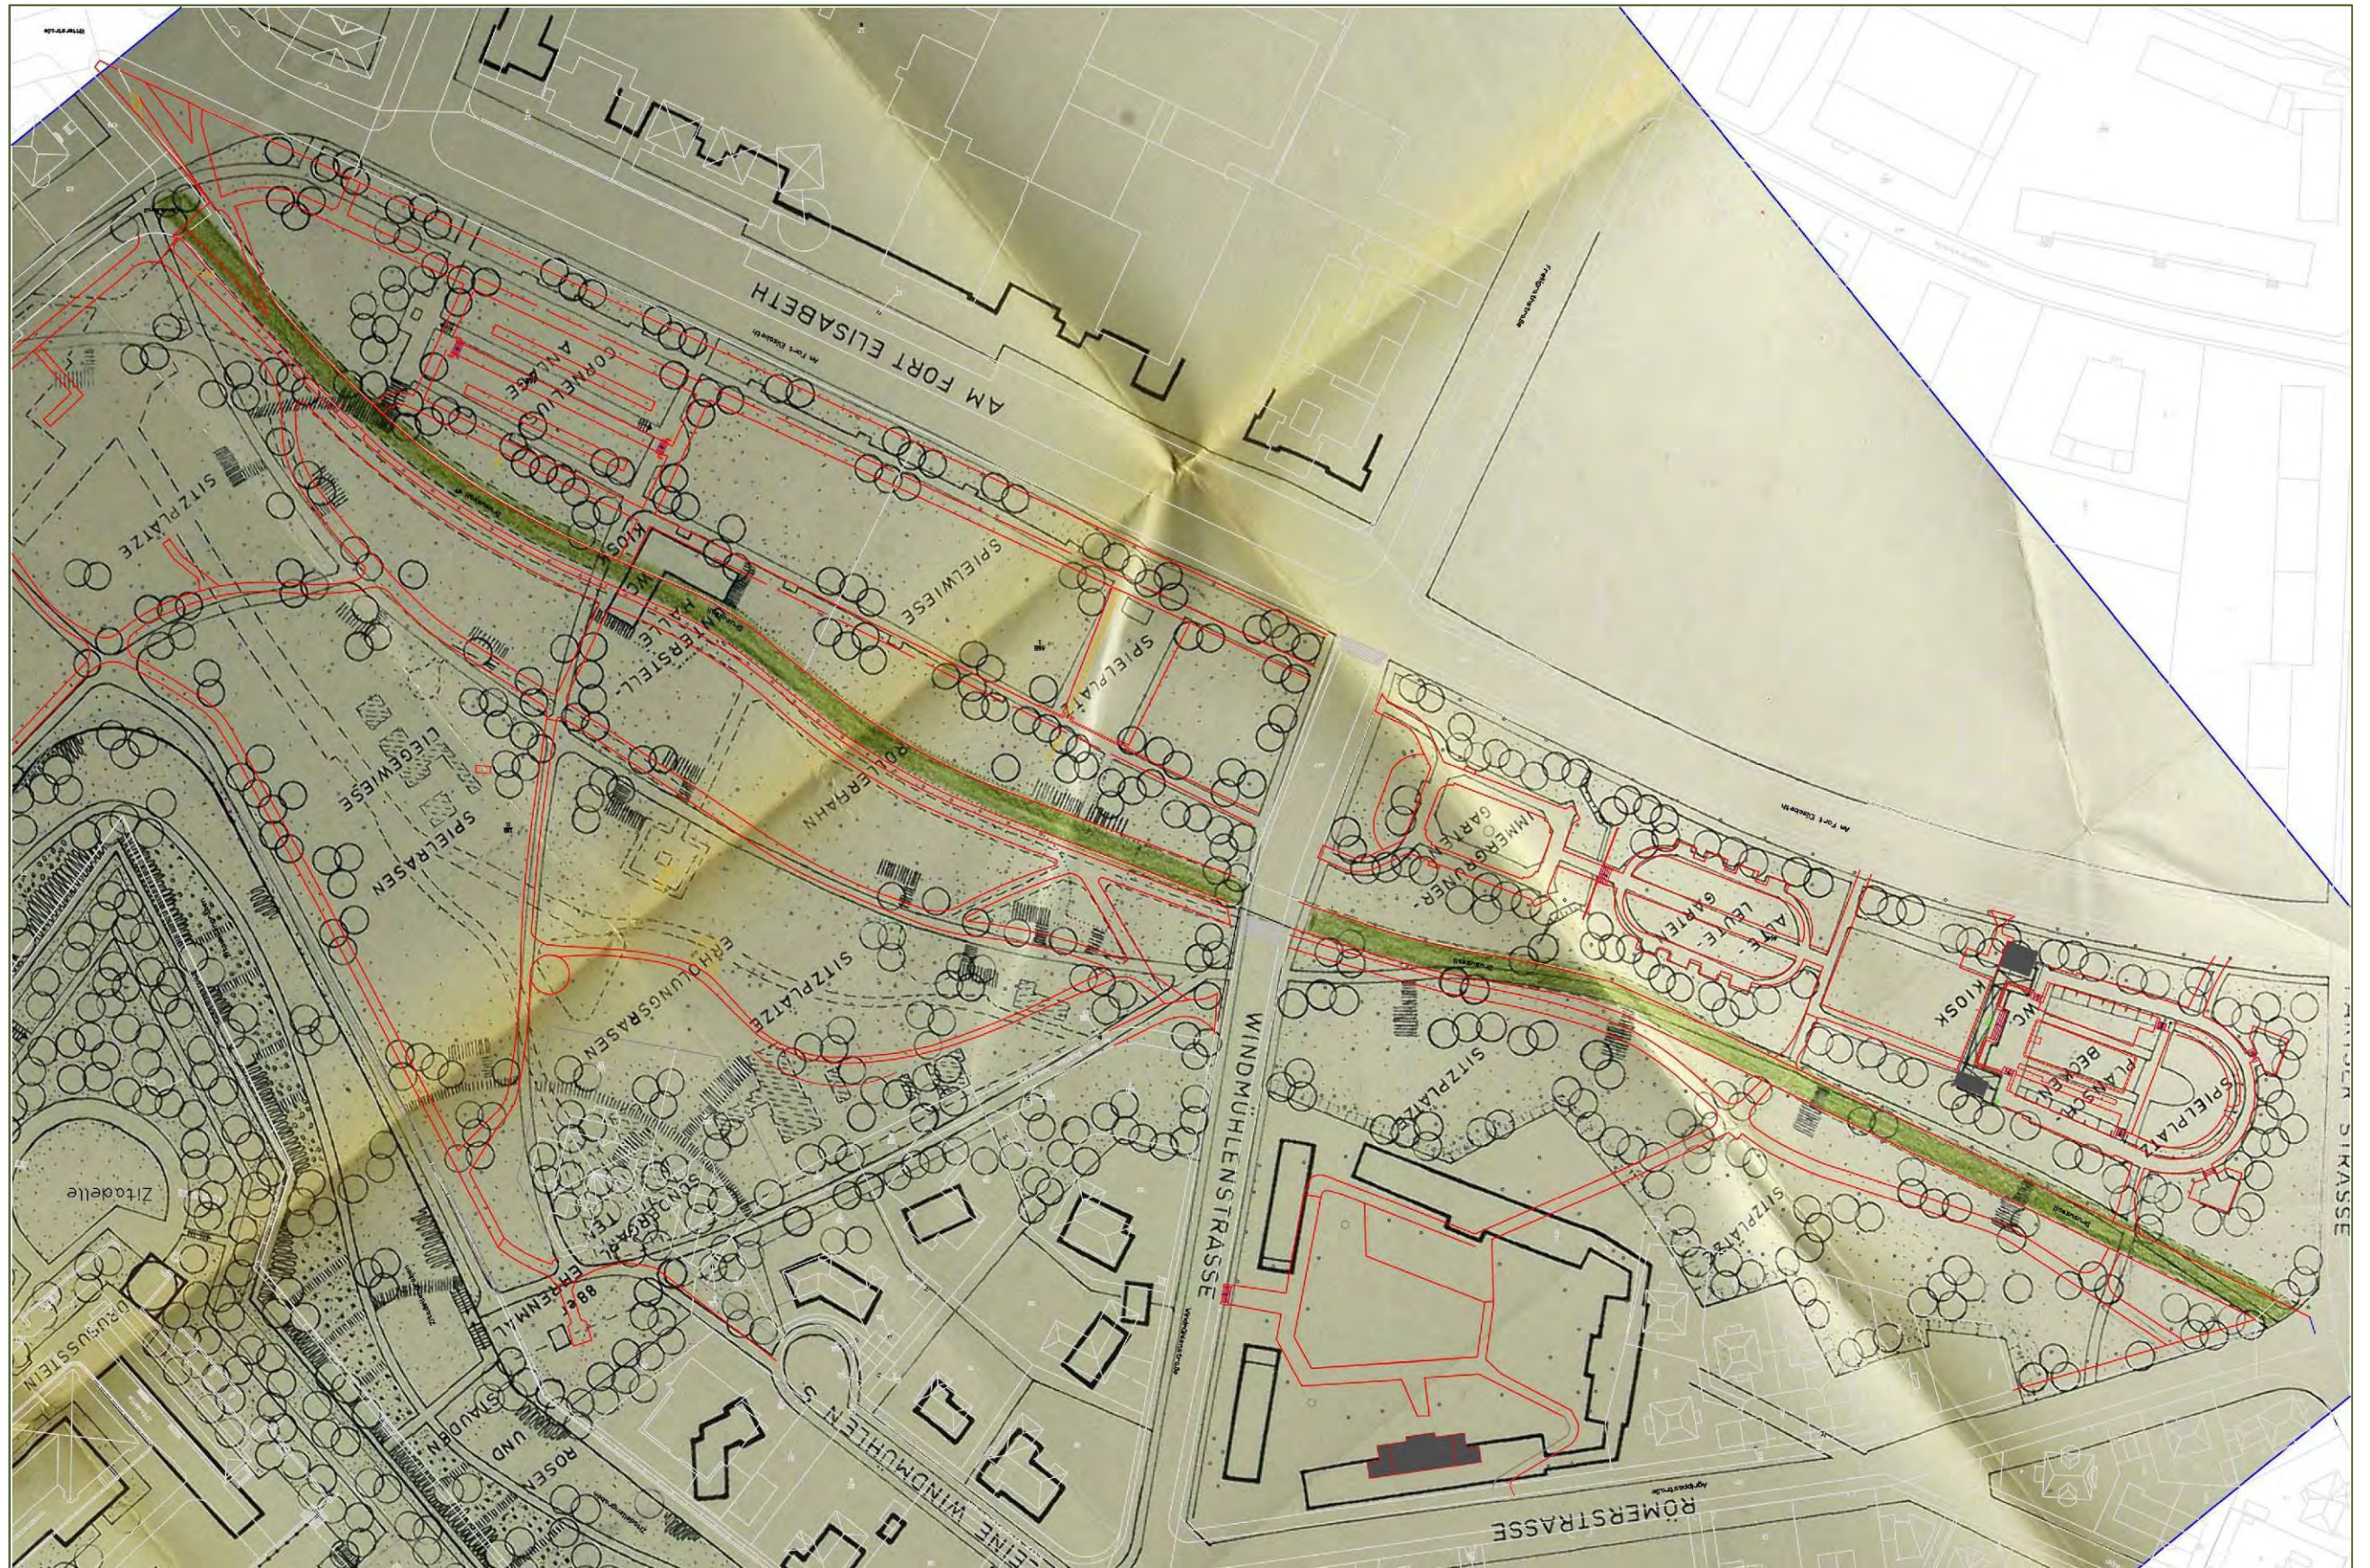
Abb. 120

Planüberlagerung Entwurf Drusuwall 1962 - Wegebestand 2017 (rot)

Der Plan um 1952-54 zeigt im Vergleich mit den Plänen von 1928 und 1929, dass die Grundstruktur der Erholungsanlage bis nach dem Zweiten Weltkrieg nahezu unverändert erhalten blieb. In der Überlagerung des Planes um 1952-54 mit dem Bestandsgrundriss 2017. zeigen sich schließlich die bereits angedeuteten Veränderungen im Detail (ABB. B-I 117). Der Plan von 1962 deckt sich im Bereich der Erholungsanlage mit den Planaussagen um 1952-54 (ABB. B-I 120).

Der ursprüngliche Grundriss und damit die Wegeführung in der Erholungsanlage West ist mit einem hohen Detaillierungsgrad im Plan vom Dezember 1928 dargestellt ([ABB B-I 116](#)). Die Fotos der ganz jungen Anlage belegen, dass dieser Entwurf tatsächlich umgesetzt wurde. Die Planüberlagerung mit dem aktuellen Bestand 2017 und der Vergleich mit den Übersichtsplänen um 1952-54 und von 1962 macht deutlich, dass die Grundrisse der drei Themengärten (Planschgarten mit Turnwiese, Blütengarten und Immergrüner Garten) mit ihrer verbindenden Wegeführung / Erschließung bis heute erhalten ist ([ABB B-I 115, 120](#)).

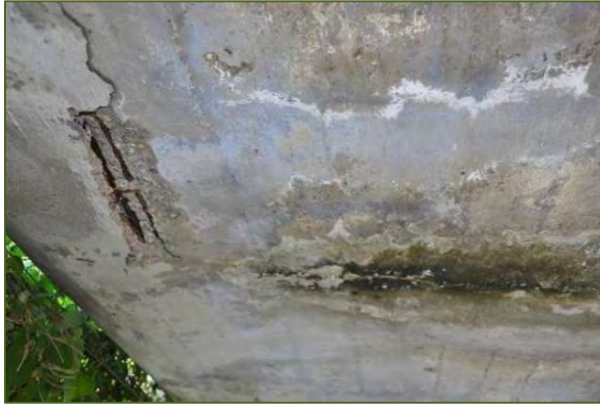
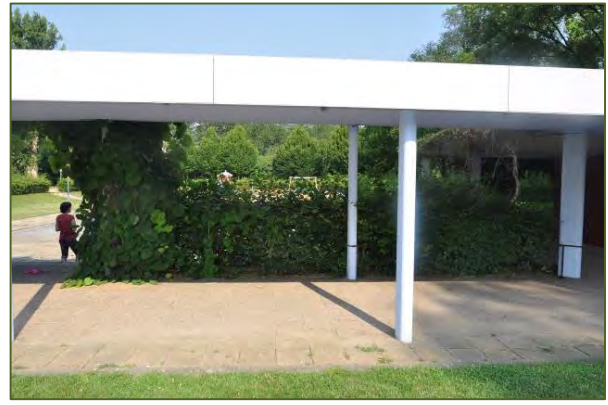
Abb. 191 Dachschäden an der Pergola, 2016

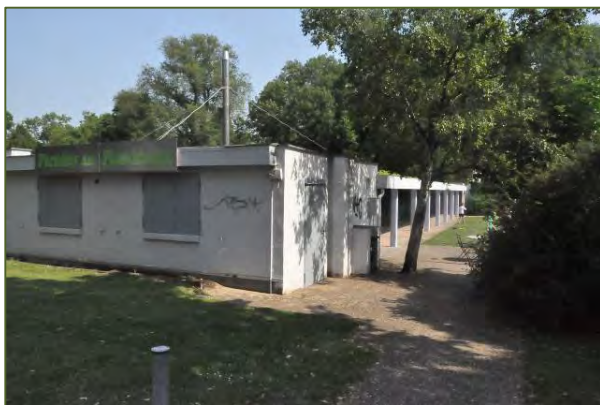
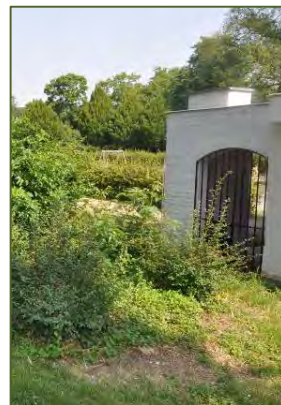
Abb. 192 Unpassende Verblendung des Sichtbetons an der Ostseite der Pergola, 2016

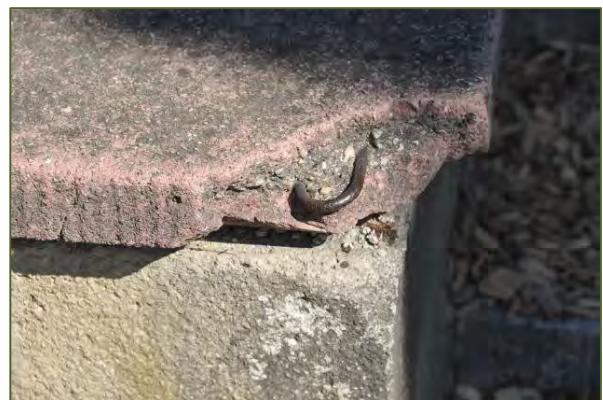
Abb. 198 Schadstellen an den Abdeckplatten gibt es in vielfältiger Ausprägung, 2015f

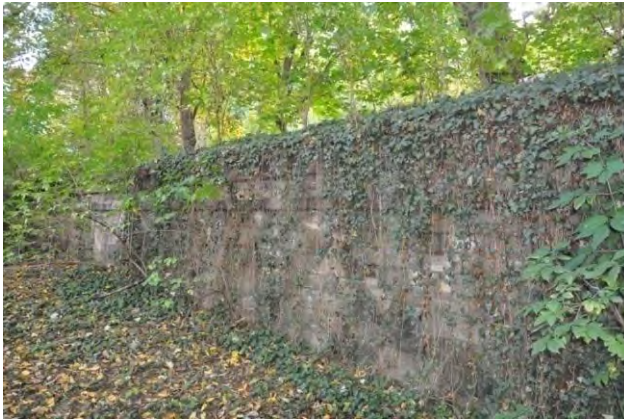
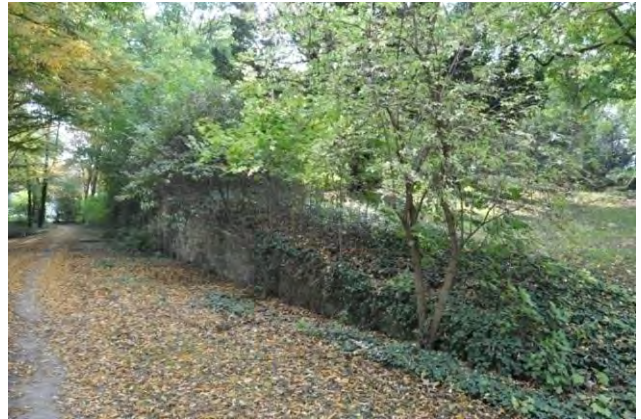
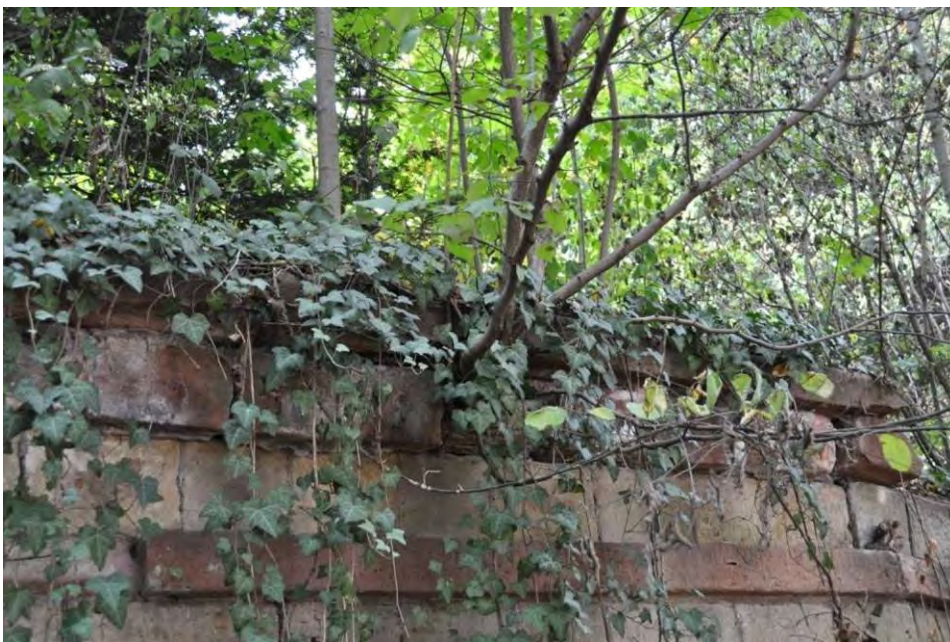
Abb. 417

- Das Natursteinmauerwerk, das von Ziegelbändern durchzogen ist, ist stellenweise stark beschädigt, größere Gehölzsämlinge sprengen die Fugen bereits auseinander. Aufgrund des Bewuchses kommt das als Zeitzeuge bedeutende Mauerwerk kaum zur Geltung ([ABB B-I 417-419](#)).
