Rathaus-Forum 25.01.2013

## Die Mainzer, ihr Rathaus und die Denkmalpflege

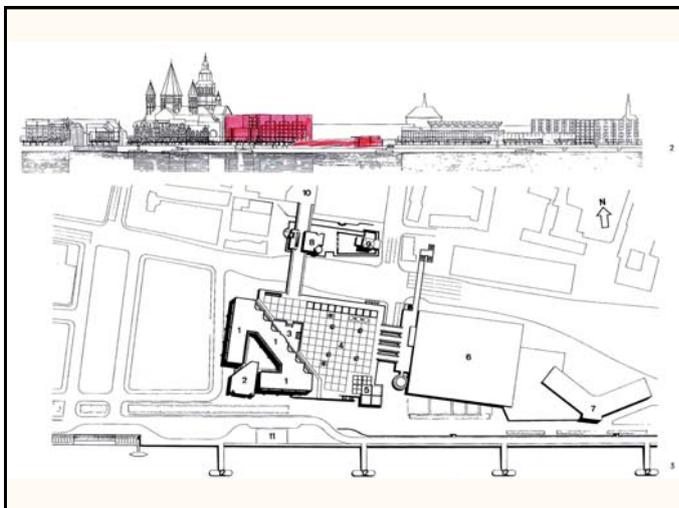
Bild 3: Rheinpanorama mit Lageplan

Städtebaulich war es keine leichte Aufgabe, den großvolumigen Bau in die vorgegebene Situation einzufügen. Sie sehen ganz oben das Rheinpanorama, also die Stadtsilhouette, das Verhältnis zum Baukörper des Domes und den zugehörigen Plan. Auch nach 40 Jahren muss man die Form des Rathauses, die schräge Platzfassade mit dem Domblick als genial bezeichnen, ebenso die Bezugnahme durch den Brückenturm zum Eisenturm des 13. Jh., wodurch deutlich wird, dass das

neue Rathaus vor der Stadtbefestigung, d.h. der alten Stadtgrenze, lag bzw. liegt. Der große Rathausplatz, benannt nach Jockel Fuchs, wird von vielen als ungemütlich empfunden. Dies liegt in der problematischen Vorgabe für Jacobsen, Platz und Rathaus über einer Parketage konzipieren zu müssen. Hierdurch ergeben sich auch die verschiedenen Verbindungen über die Rheinstraße und zur Rheingoldhalle hin. Es ist glücklicherweise gelungen, bei der Erweiterung der Rheingoldhalle das kleine Café auf der Ecke zu erhalten.

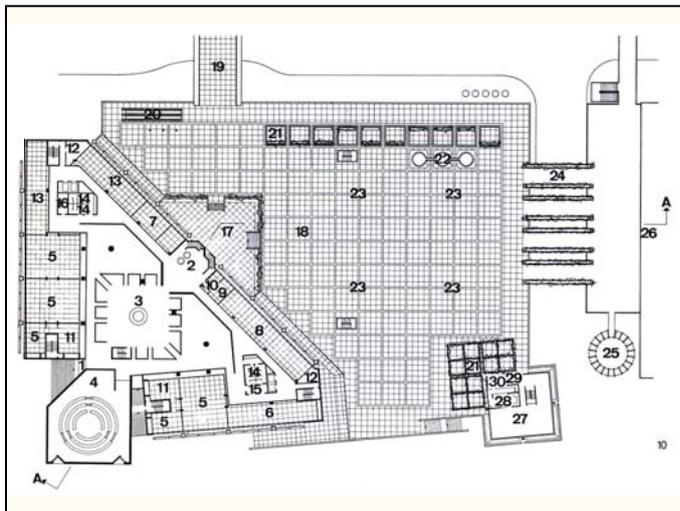
Bild 4: Grundriss Erdgeschoss

Der Grundriss des Erdgeschosses zeigt mit seiner Anordnung von Eingang, Foyer mit Verteilerfunktion zum Ratssaal und zu den großen Sitzungszimmern eine sehr durchdachte Raumorganisation.

Wie Sie auf dem Grundriss sehen konnten, ist dem Eingang ein dreieckiger, tiefer gelegter Platz vorgelagert. Dies ist ein Bereich, bei dem die Denkmalpflege einen Verhandlungsspielraum sieht, insbesondere in Verbindung mit einer besseren barrierefreien Erschließung.

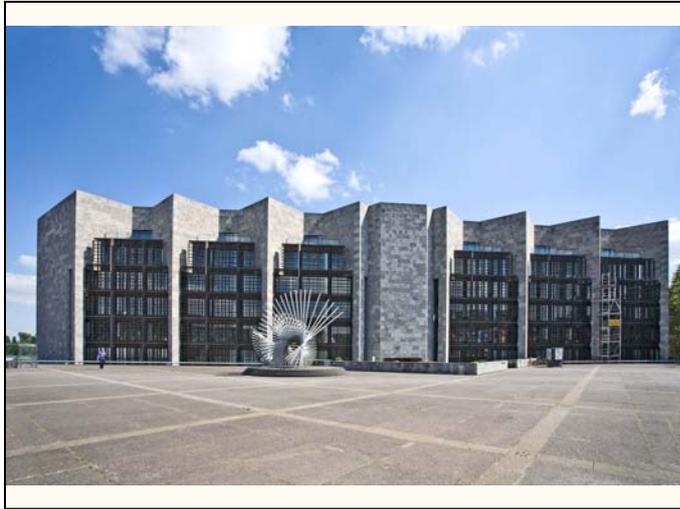
Bild 6: Platzfassade

Die rund 80 m lange Hauptfront des Rathauses, die schräg gestellte Fassade zum Jockel- Fuchs-Platz hin, wird deutlich akzentuiert durch den Eingang in der Mitte bzw. durch den steinernen Eingangsrisalit in der Mitte. Wie in der „Bauwelt“ vor wenigen Monaten zu lesen war, handelt es sich bei der Hauptfassade um „eine der originellsten Gliederungen einer großen Fläche, die der Nachkriegsmoderne gelungen ist.“ Eine wesentliche Rolle spielen hierbei natürlich die rasterartigen Blenden vor den Fenstern im Kontrast zum lebendigen Kalkstein aus Porsgrunn in Norwegen.

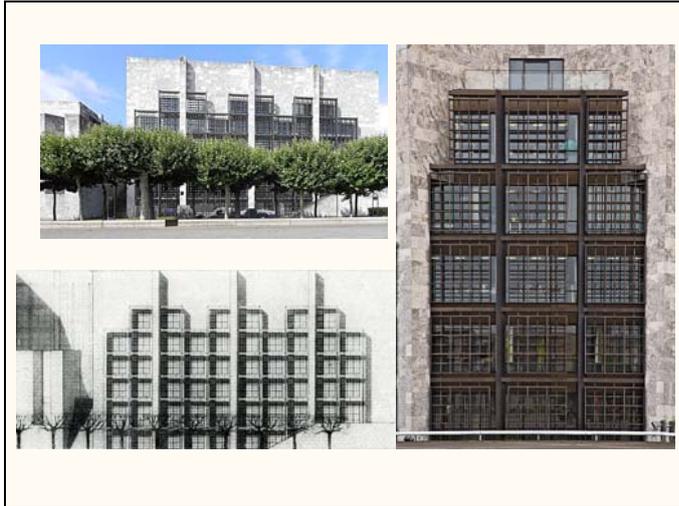
Bild 7: Fassadengitter

Natürlich ist bekannt, und das wussten auch die Architekten schon damals, dass die Fassadengitter mit ihrem Raster nur bedingt den Sonnenschutz erfüllen. Nicht nur, dass sie starr montiert sind, sie finden sich an allen Seiten des Rathauses, auch an den von der Sonne nicht beschienenen. Um es noch einmal deutlich zu machen: Die Gitter sind ein unverzichtbares Gestaltung- und Gliederungselement der Rathausarchitektur. Sie sehen die Rheinseite, Entwurf und Ausführung sowie eines der Gitter der Platzfassade.

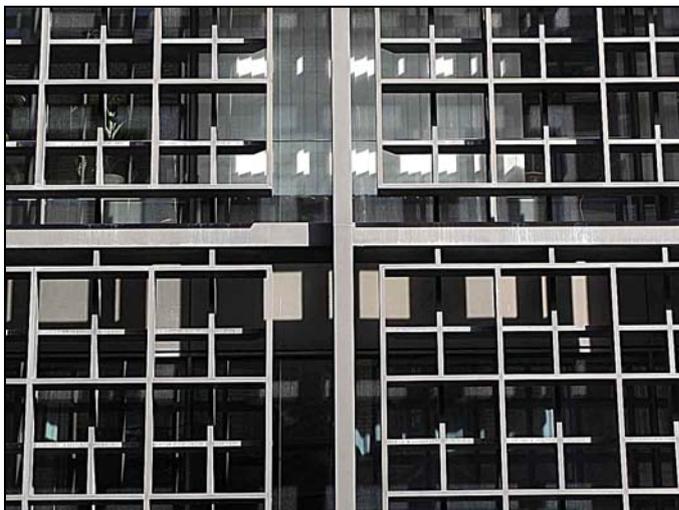
Bild 8: Fassadendetail

Gestaltqualität und das Spiel mit dem Licht soll diese Detailaufnahme verdeutlichen, die uns den Fassadenaufbau in seiner Vielschichtigkeit zeigt und vermittelt.

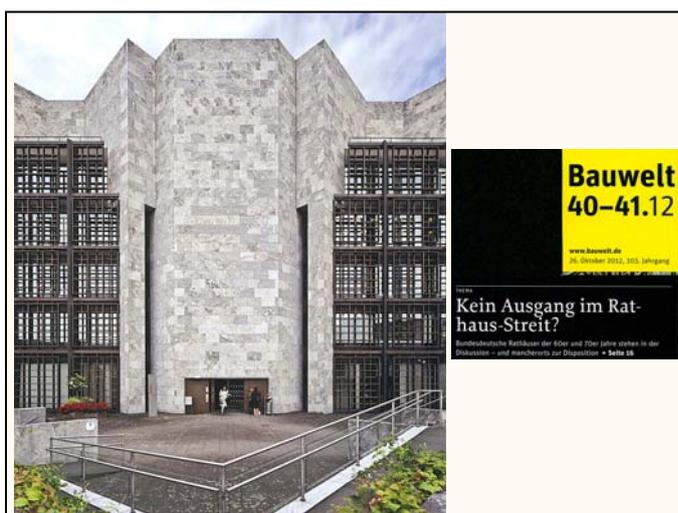
Bild 10: Eingang

Der – gemessen an der monumentalen Platzfassade – eher kleine Eingang brachte dem Rathaus den Namen „Fuchsbau“ ein, zugleich eine Anspielung auf den

damaligen Oberbürgermeister. Jockel Fuchs hat mit Jacobsen über den Eingang und seine Dimension durchaus kontrovers diskutiert, wie er in seinen Erinnerungen schreibt. Es heißt dort: „Mir war es – das Eingangsportal – nach den Plänen zu klein, zu zimperlich. So ein Mainzer Rathaus muss doch einen Eingang haben, durch den man schreitet. Arne Jacobsen blieb hart: Die Wirkung auf den Besucher des Rathauses darf erst eintreten, wenn er durch die kleine Eingangstür Vorraum und Foyer erreicht. Dann erst darf der „Aha-Effekt“ eintreten!“ Soweit Jockel Fuchs.

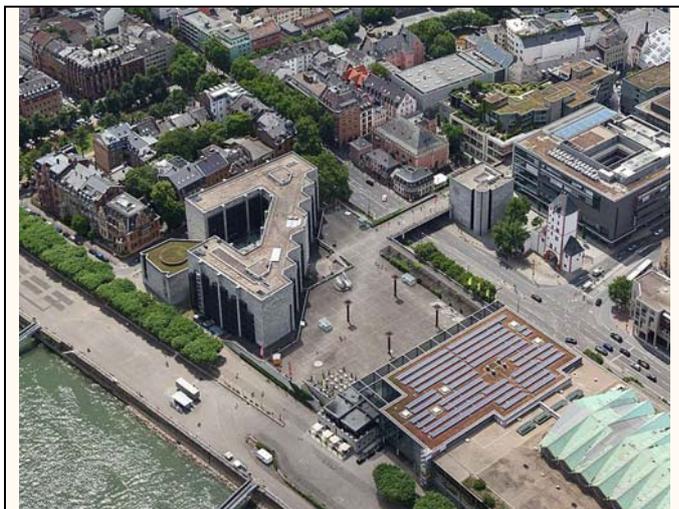
Bild 12: Luftbild mit Rheingoldhalle

Hier nochmals zur Veranschaulichung der Gesamtkomplex, links der Baukörper des Rathauses mit dem heraus geschobenen Ratssaal, in der Mitte der Jockel-Fuchs-Platz, der durch die Erweiterung der Rheingoldhalle teilweise überbaut wurde. Gut zu erkennen das Café an der Ecke. Oben rechts der Mitte der zur Gesamtkonzeption

gehörende Brückenturm und daneben der mittelalterliche Eisenturm, signifikanter Rest der Stadtbefestigung.

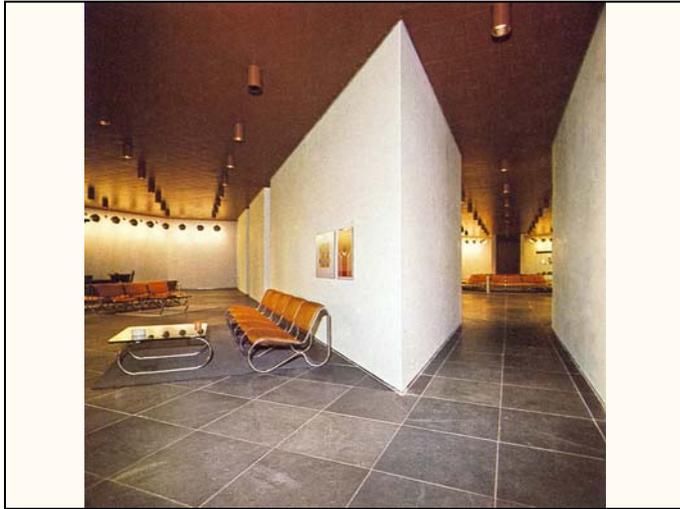
Bild 13: Foyer

Im Grundriss des Rathauses konnten Sie die Konzeption des Foyers sehen. Es erstreckt sich über die ganze Mitte. Man gelangt dorthin über einen hohen, fast schachtartigen Eingangsraum mit den markanten grünen Aufzugröhren. Das Foyer hat vielfältige Funktion. Hier fanden seit der Eröffnung des Rathauses Silvester 1973 zahllose, gut besuchte Ausstellungen statt. Vom Foyerbereich mit seinen Ausstellungskojen gelangt man in den Ratssaal und die übrigen Sitzungsräume des Erdgeschosses.

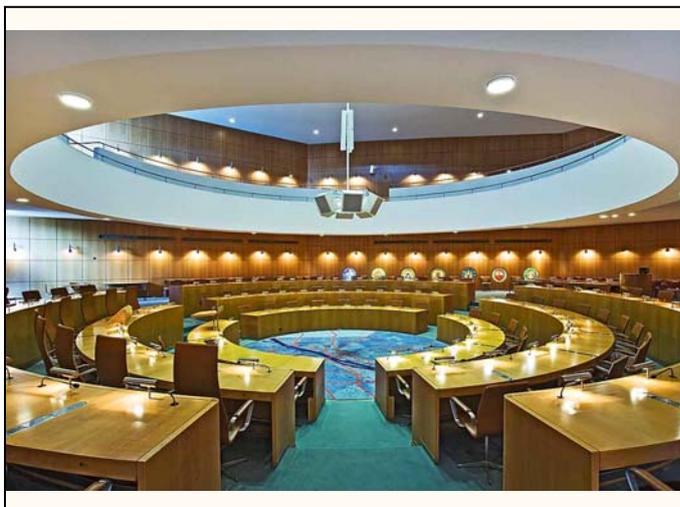
Bild 14: Ratssaal

Der Ratssaal, das Herz des Mainzer Rathauses, ein allgemein akzeptierter Raum, besticht durch seine konzentrierte, kreisrunde Form. Dies ist der funktionale und ideelle Mittelpunkt des Rathauses. Der Teppich zeigt den Grundriss von Mainz, übrigens mit den „verlorenen“ rechtsrheinischen Vororten.

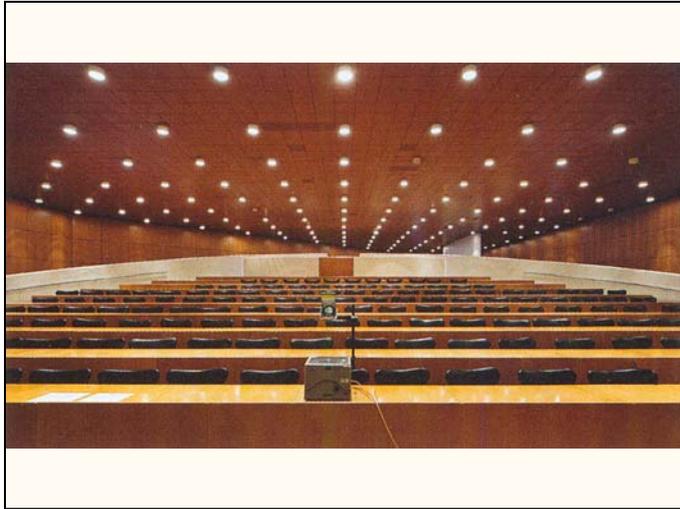
Bild 15: Hörsaal

Unter dem Ratssaal befindet sich der sogenannte Hörsaal mit seinen steigenden Sitzreihen, ein großartiger Raum, der leider nicht so sehr im Blick der Öffentlichkeit steht. Durch seine spezielle Konzeption ist er für Vorträge in besonderer Weise geeignet.

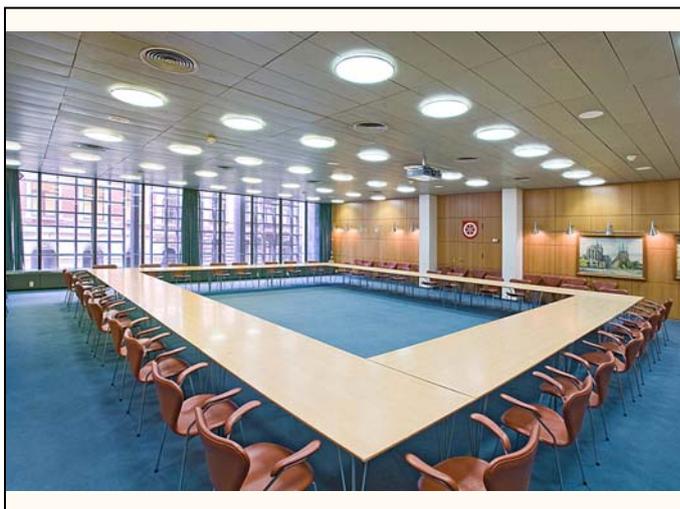
Bild 16: Sitzungssaal „Erfurt“

Einer der Sitzungssäle, benannt nach der Partnerstadt Erfurt, zeigt Großzügigkeit und konsequente Gestaltung. Zur guten Atmosphäre trägt die Vertäfelung in

Buchenholz wesentlich bei. Die Sitzungssäle zeichnen sich aus durch große Fenster nach draußen und beziehen die Stadtlandschaft mit ein.

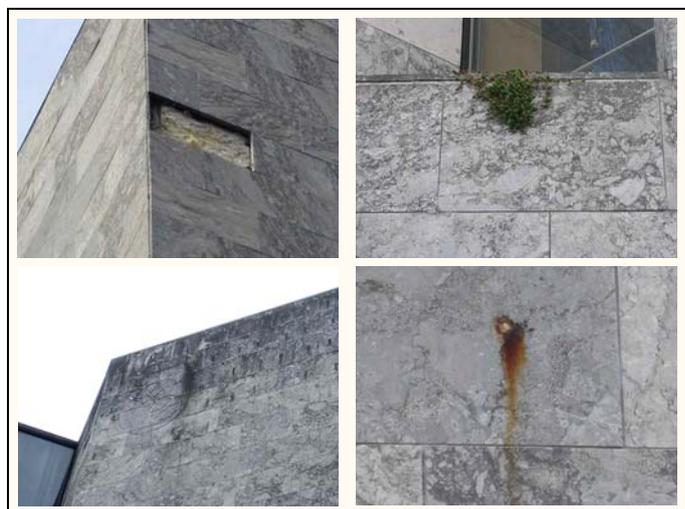
Bild 19: Bauschäden

Angesichts der Bauschäden ist es angebracht, kurz über Auftrag und Rolle der Denkmalpflege zu sprechen. In Zusammenarbeit mit der Unteren Denkmalschutzbehörde – Stadtverwaltung Mainz, Bauamt, Abteilung Denkmalpflege – begleiten wir als Denkmalfachbehörde denkmalpflegerische Maßnahmen, wie sie auch beim Rathaus anstehen.

Eine qualifizierte Denkmalpflege setzt eine sorgfältige Schadensermittlung voraus, die für das Rathaus noch nicht vorliegt bzw. noch nicht abgeschlossen ist. Es ist nicht Aufgabe der Denkmalpflege – und sie muss sich letztlich dagegen wehren –, ein historisches Gebäude, also ein Kulturdenkmal zu verbessern, Planungsfehler der Erbauungszeit zu korrigieren. Ebenso wenig darf man einem Baudenkmal mangelnde Pflege und Bauunterhaltung vorwerfen, für den Zustand des Mainzer Rathauses eine der Ursachen. Fatal und unfair zugleich ist es, das Rathaus schlecht zu reden. Dieser bedeutende Bau hat eine objektive Betrachtungsweise verdient und „höchste Sorgfalt“ (Neue Zürcher Zeitung, Juni 2012) bei der Instandsetzung.

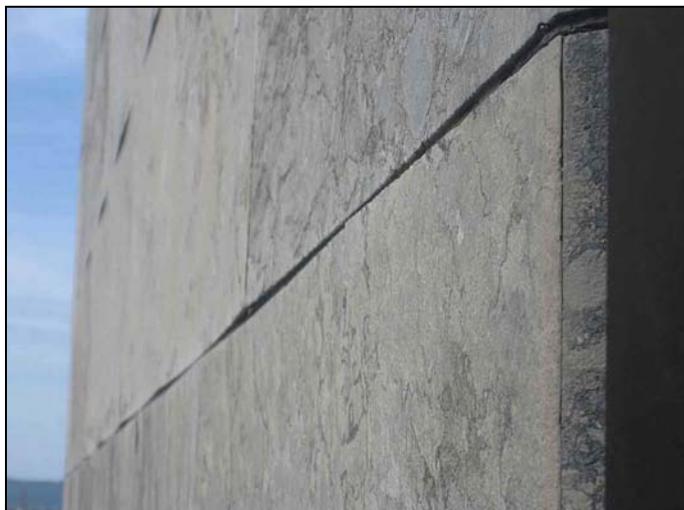
Bild 20: Fassadenplatten

Eines der Probleme sind die dünnen Fassadenplatten, die sich werfen, wie Sie dies auf dem Bild sehen. Das uns nachgeordnete Institut für Steinkonservierung e.V. hat mit Recherchen auch in Norwegen begonnen. Geklärt werden muss beispielsweise, ob der Originalstein noch verfügbar ist, ob es brauchbares Ersatzmaterial gibt usw. Die Kollegen vom IfS beschäftigen sich auch seit Jahren intensiv mit Fragen der Betonsanierung, die sich auch hier stellen. Ich habe auf der Ebene der Amtsleiter bundesweit nach gelungenen Instandsetzungen von Bauten dieser Epoche gefragt. Die ersten Antworten treffen ein. Darunter ist auch ein Jacobsen-Bau! Wir werden auch dieses Netzwerk im Interesse des Mainzer Rathauses intensiv nutzen.

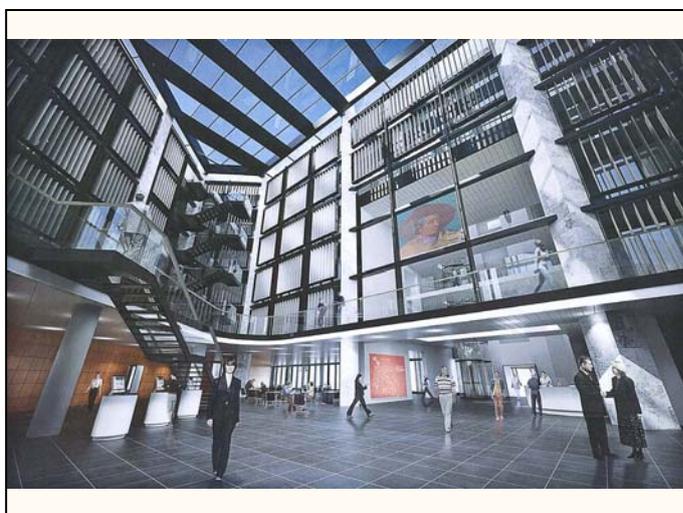
Bild 22: Machbarkeitsstudie: Innenraum

Dass sich ein Umbau in dieser Form, wie er in der Machbarkeitsstudie präsentiert wird, mit denkmalpflegerischen Zielen nicht vereinbaren lässt, liegt auf der Hand, ganz abgesehen davon, dass derart massive Eingriffe erfahrungsgemäß außerordentlich aufwendig und teuer sind. Beim Mainzer Rathaus gehört das Innere mit seiner Ausstattung ganz wesentlich zum Denkmal. Dies wurde bereits ausgeführt. Machbarkeitsstudie heißt im Übrigen nicht, dass es sich hierbei bereits um eine abgeschlossene Planung handelt. Wie aus berufenem Munde kürzlich zu erfahren war, ist unter dem Begriff „Machbarkeitsstudie“ ein Ideenpapier oder eine Entwurfsbasis zu verstehen und nicht mehr.

Im Übrigen sind Eingriffe „in das Kulturdenkmal auf ein Mindestmaß zu beschränken“. Dieser gesetzlichen Vorgabe entspricht diese Konzeption nicht!
